**Inventario de las campanas de las Catedrales de España****Catedral de Santa María Magdalena - GETAFE (COMUNIDAD DE MADRID)**

<b>Torre</b>	Catedral de Santa María Magdalena (Referencia: 2045)
<b>Población</b>	GETAFE

### Catedral de Santa María Magdalena - GETAFE - COMUNIDAD DE MADRID

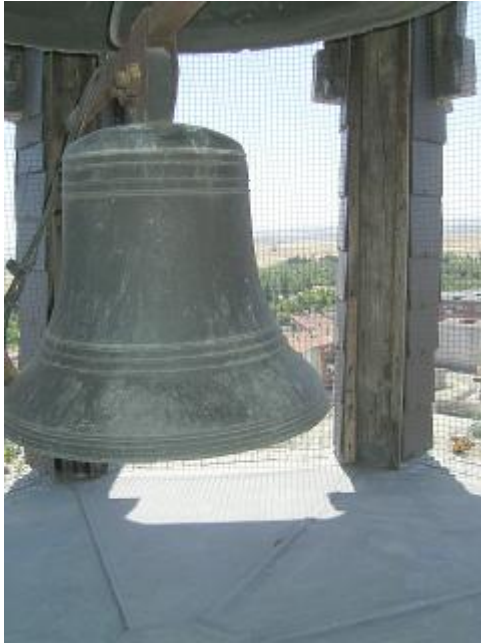
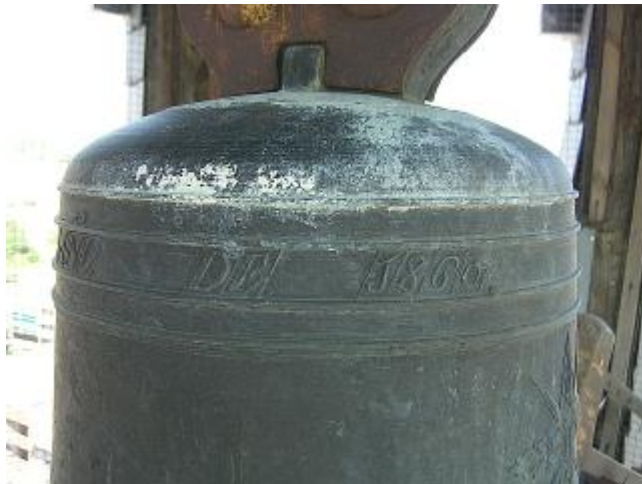
#### Cuartos (A)

**Descripción** La campana tiene una sencilla inscripción, en letra cursiva industrial que, de forma poco usual, pone puntos sobre las íes: "DEDICADA A S<sup>A</sup>. YSABEL. AÑO DE 1860" que debieron escribir como DEDICADA A SANTA ISABEL. AÑO DE 1860.

En el medio hay una cruz con pedestal, en el cual están los anagramas de Jesús, María y José: "JHS MA JOS"

**Estado de Campana** bien conservada. La tela  
**conservación** metálica que rodea el chapitel impide la entrada de aves.

Las asas simples están reforzadas con chapa de hierro.

El mazo histórico está en su lugar, pero desconectado.

Ha sido instalado interiormente un electromazo CLOCK-O-MATIC, cuya bola ha sido serrada parcialmente para disminuir su masa. La zona serrada no tiene protección por galvanizado como el resto.

**Instalación** La instalación ha sido sustituida y debe ser reconstruida para restaurar los valores sonoros y culturales del instrumento, así como los toques tradicionales.

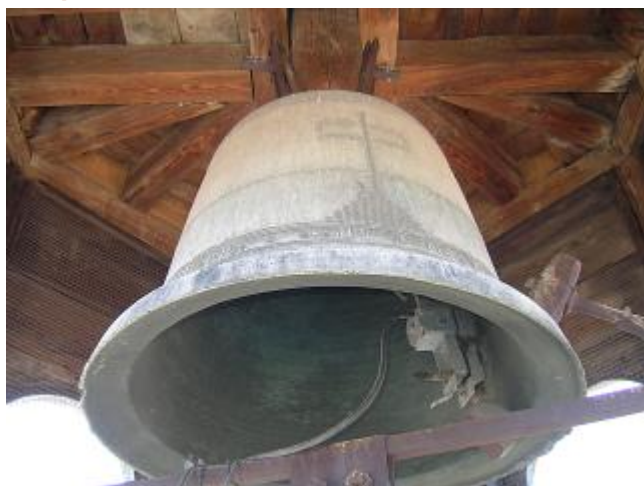
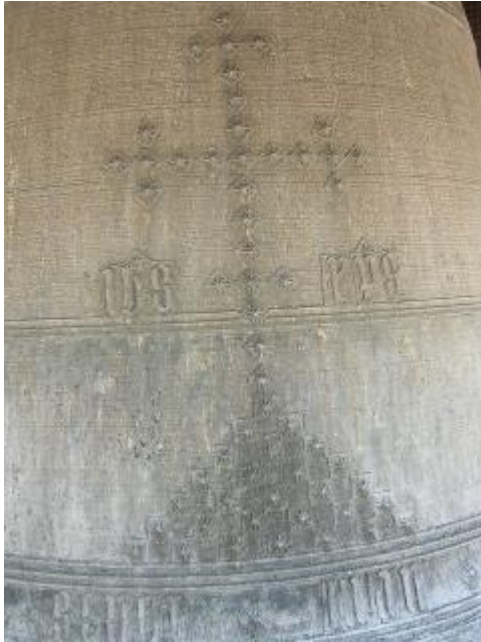
### Horas (B)

**Descripción** La campana, de forma romana, porta diversas inscripciones en minúscula gótica. En la parte superior dice en latín " # : # ecce # : # crucem # : # dñi # : # fugite # : # partes # : # adverte # : # vicit # : # leo # : # detribu # : # iuda # : # radix # : # dd : # alla # " que deberían haber escrito como "ecce crucem domini fugite partes adverse. vicit leo de tribu juda, radix david. alleluia". Puede traducirse como ESTA ES LA CRUZ DEL

En el medio tiene cuatro cruces, dispuestas en los cuatro puntos cardinales, todas ellas con pedestal. Las dos mayores, que cubren toda la superficie, llevan sendas inscripciones. Una de ellas, que también tiene los tres clavos, dice en latín "in+ri", esto es "iesus nazarenus rex iudeorum", o sea JESÚS NAZARENO REY DE LOS JUDÍOS. La otra cruz dice en griego "ihs + xps" o sea "ihsus xpistos", es decir JESÚS CRISTO.

En el medio pie indica, como en las otras campanas antiguas de la torre, la fecha y quien mando hacerla, añadiendo el nombre del autor, todo ello en español: " # : # año # de # mill # quis # xxxxi # siendo # curael # señor # iuan # de # salmeron # mio # miguel # min # # " Las abreviaturas siguientes plantean ciertas dudas, y deben corresponder al nombre del fundidor. "mio" pudiera ser la abreviatura de "me fizo" o "me hizo" mientras que "min" puede significar "martín". En consecuencia proponemos la lectura siguiente: AÑO DE 1541 SIENDO CURA EL SEÑOR JUAN DE SALMERÓN. ME HIZO MIGUEL MARTÍN.

<b>Protección</b>	Protección genérica al encontrarse en un BIC declarado. No obstante debería incoarse expediente individual como Bien Mueble de Interés Cultural para la campana, su mazo externo y su yugo original, por su extraordinario interés.
<b>Valoración</b>	En caso de rotura sólo puede ser soldada. Puede remplazarse por una réplica.
<b>Instalación</b>	La instalación es original y debe ser conservada para proteger la sonoridad y otros valores culturales. Cualquier mecanización deberá conservar estas cualidades, reproducir los toques tradicionales y permitir los toques manuales.

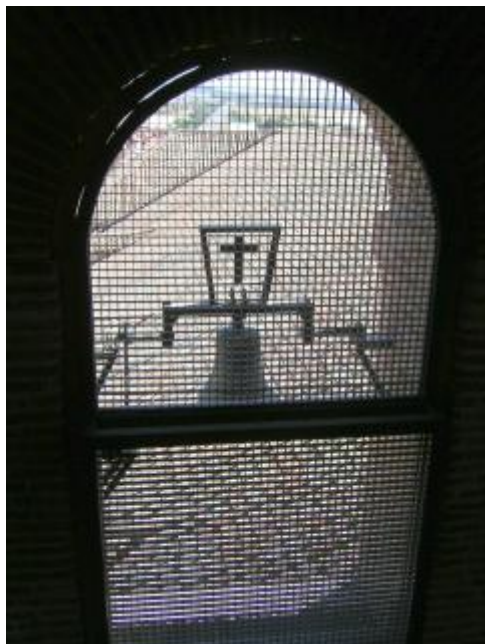
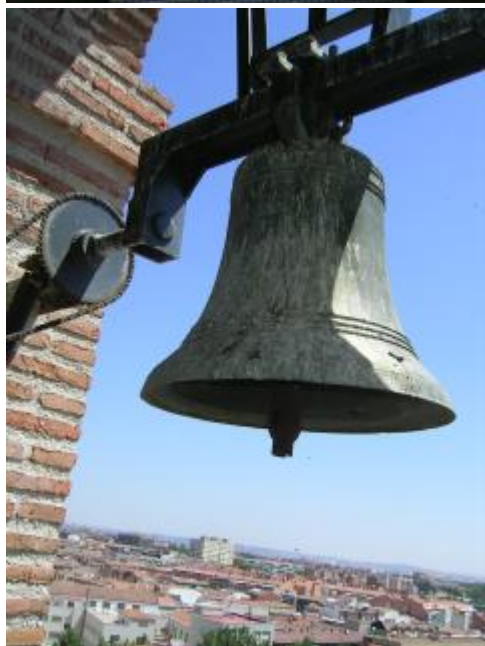
## Jesús, María y José (1)

En el medio hay, a la parte de adentro, una cruz con pedestal, lo que significa que la campana está mal orientada, ya que usualmente la cruz está al lado exterior.

**Estado de conservación** de El badajo, de ojal, está muy suelto para tratarse de la única campana de volteo del conjunto.

**Instalación** La instalación ha sido sustituida y debe ser reconstruida para restaurar los valores sonoros y culturales del instrumento, así como los toques tradicionales.

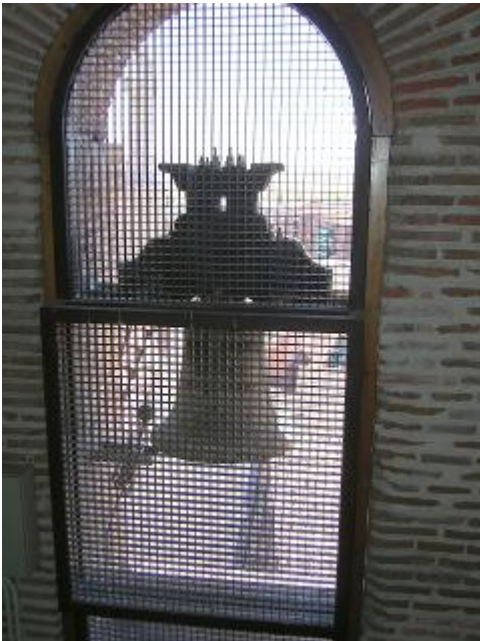
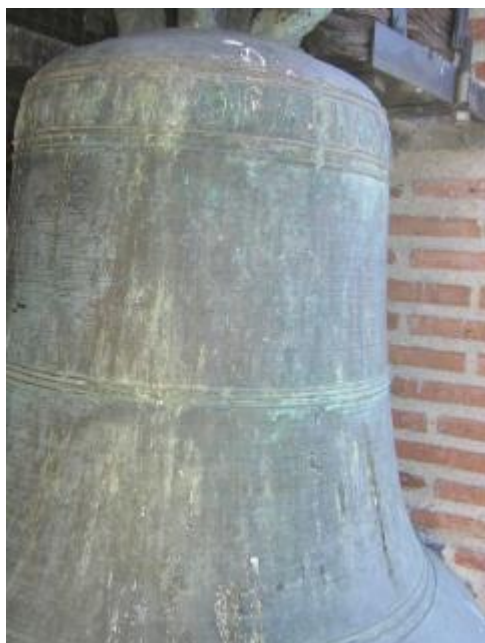
## Santa María (2)

**Descripción** La campana tiene una breve inscripción, en latín y griego, en la parte alta, en bellísimas mayúsculas humanísticas: "IHS # SANTA # MARIA # ORAPRO # IOBIS # AÑODE # MDLXXVII # " que debieron haber escrito como "IHSUS SANCTA MARIA ORA PRO NOBIS ANNO MDLXXVII" lo que significa JESÚS SANTA MARÍA RUEGA POR NOSOTROS AÑO DE 1577.

<b>Prima</b>	Reb 5 +45
<b>Hum</b>	Do 4 -27
<b>Tercera menor</b>	Mi 5 +45
<b>Quinta</b>	Sib 5 -31
<b>Octava</b>	Reb 6 +00
<b>Toques tradicionales</b>	La campana podía tocar en movimiento o fija. No es improbable que, de acuerdo con las tradiciones de la Archidiócesis de Toledo, la campana "voltease" sin dar la vuelta, es decir, diese medias vueltas permaneciendo hacia arriba entre toque y toque. Igualmente debería repicar junto con otra u otras.
<b>Toques actuales</b>	Solamente repique mediante electromazo exterior.
<b>Yugo</b>	Yugo de madera original sobre viga de hierro
<b>Estado original</b>	Procede de otro templo y estuvo durante mucho tiempo expuesta en el atrio de la Catedral.
<b>Estado de conservación</b>	de Campana muy sucia. La espesa reja de hierro que rodea la campana dificulta su acceso para su conservación e impide no sólo el volteo sino incluso el repique manual. En el interior de la campana, escrito a tiza, pone entre otros grafitos "Antonio Gutierrez / AÑO DE / 1921"

<b>Mecanismos para tocar</b>	(09) electromazo
<b>Actuaciones</b>	La campana ha sido dotada de electromazo. También se han cambiado los herrajes por otros nuevos, galvanizados.
<b>Protección</b>	Protección genérica al encontrarse en un BIC declarado. No obstante debería incoarse expediente individual como Bien Mueble de Interés Cultural para la campana y su yugo original, por su extraordinario interés.
<b>Valoración</b>	En caso de rotura sólo puede ser soldada. Puede remplazarse por una réplica.
<b>Instalación</b>	La instalación ha sido sustituida y debe ser reconstruida para restaurar los valores sonoros y culturales del instrumento, así como los toques tradicionales.

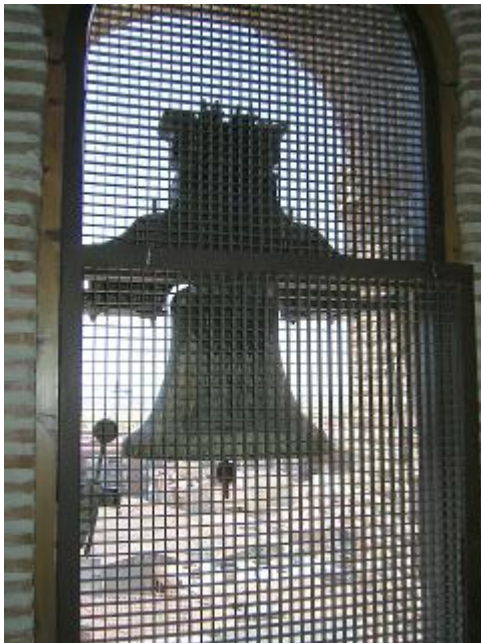
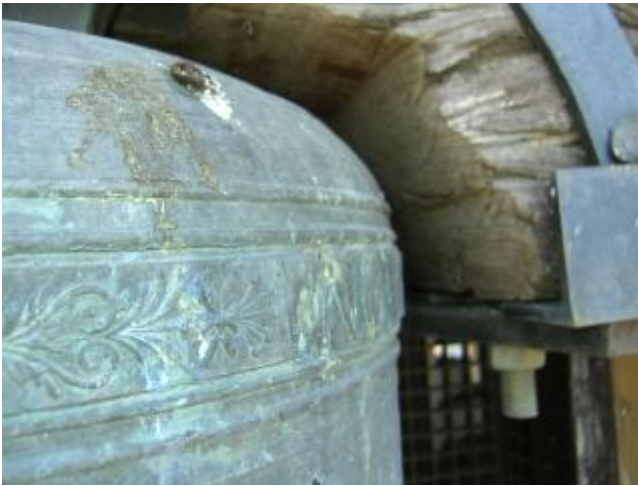
### **Benedicta (3)**

**Estado de Campana** muy sucia. La espesa **conservación** reja de hierro que rodea la campana dificulta su acceso para su conservación e impide no sólo el volteo sino incluso el repique manual.

El tornillo que une el brazo en el lado izquierdo a las pletinas metálicas está suelto y gira, con cierto peligro para la conservación de esta campana.

El electromazo pega un poco bajo.

**Instalación** La instalación ha sido sustituida y debe ser reconstruida para restaurar los valores sonoros y culturales del instrumento, así como los toques tradicionales.

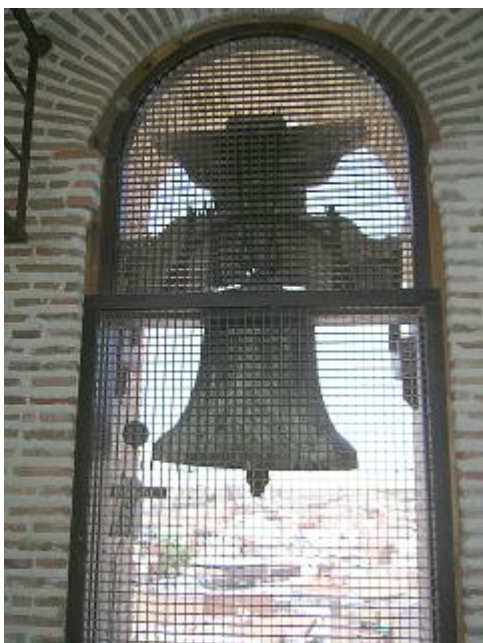
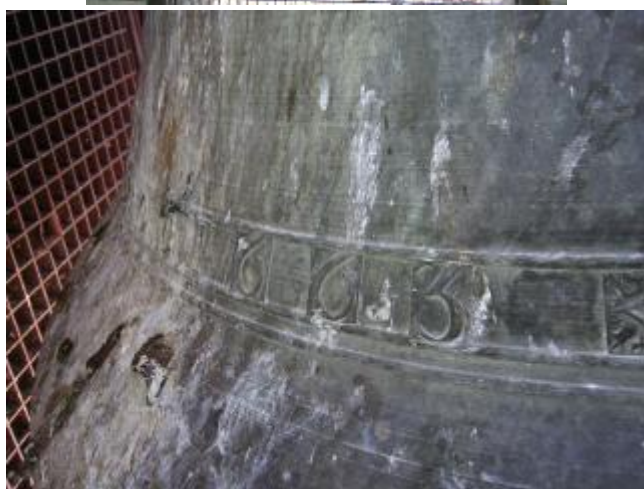
## María Magdalena (4)

En la parte media interior hay una cruz con pedestal, y por tanto la campana está mal orientada (la cruz suele esta ubicada en la parte de afuera).

**Estado de conservación** de Campana muy sucia. La espesa reja de hierro que rodea la campana dificulta su acceso para su conservación e impide no sólo el volteo sino incluso el repique manual.

Mal orientada (la cruz hacia adentro).

El yugo de madera, tan interesante como la campana se encuentra mutilado (palanca de volteo serrada, fijado a la pared) y en penoso estado de conservación.

*El badajo, de caña de madera, pega en su sitio.*

**Actuaciones** *La campana ha sido dotada de electromazo. Los soportes han sido reforzados con una estructura de hierro, que impide el movimiento de la campana.*

**Instalación** *La instalación ha sido sustituida y debe ser reconstruida para restaurar los valores sonoros y culturales del instrumento, así como los toques tradicionales.*

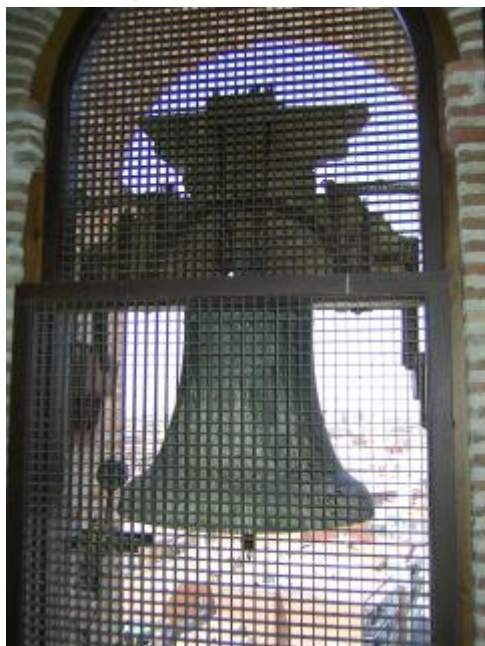
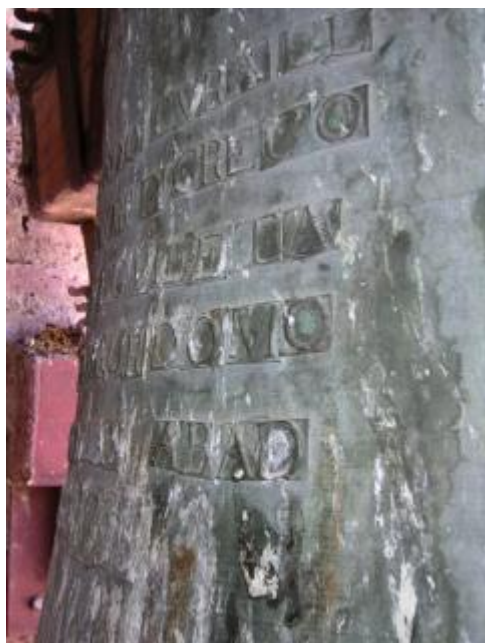
## Nuestra Señora del Rosario (5)

**Descripción** *La campana tiene una breve inscripción en la parte superior, que combina el español y el latín: "NRA S<sup>A</sup> DEL ROSARIO ORA PRO NOBIS #" y que cabe interpretar como NUESTRA SEÑORA DEL ROSARIO RUEGA POR NOSOTROS. En el medio, por la parte de afuera hay una cruz con pedestal, y por la parte de adentro hay el siguiente texto: "SIENDO CVRA EL SENOR D. GREGORIO EGVILETA Y MAIORDOMO D BLAS ABAD AÑO 1783" que se puede interpretar como SIENDO CURA EL SEÑOR DON GREGORIO EGVILETA Y MAJORDOMO DON BLAS ABAD AÑO 1783.*

<b>Epigrafía tercio</b>	(2 cordones) / "NRA S <sup>A</sup> DEL ROSARIO ORA PRO NOBIS #" (2 cordones)
<b>Epigrafía medio</b>	(00) (cruz con pedestal) (06) "SIENDO CVRA EL / SENOR D. GREGO / RIO EGVILETA / Y MAIORDOMO / D BLAS ABAD / ANO 1783"
<b>Epigrafía medio pie</b>	(3 cordones) / (1 cordón)
<b>Prima</b>	Fa 4 -01
<b>Hum</b>	Fa# 3 +27
<b>Tercera menor</b>	Sib 4 -47
<b>Quinta</b>	Si 4 +38
<b>Octava</b>	Fa# 5 +41
<b>Toques tradicionales</b>	La campana podía tocar en movimiento o fija. No es improbable que, de acuerdo con las tradiciones de la Archidiócesis de Toledo, la campana "voltease" sin dar la vuelta, es decir, diese medias vueltas permaneciendo hacia arriba entre toque y toque. Igualmente debería repicar junto con otra u otras.
<b>Toques actuales</b>	Solamente repique mediante electromazo exterior.
<b>Yugo</b>	Yugo de madera original
<b>Estado de conservación</b>	Campana muy sucia. La espesa reja de hierro que rodea la campana dificulta su acceso para su conservación e impide no sólo el volteo sino incluso el repique manual. El yugo de madera, tan interesante como la campana se encuentra mutilado (palanca de volteo serrada, fijado a la pared) y en penoso estado de conservación. Para evitar que oscile, se ha fijado con pequeñas tablas al muro. El badajo, de caña de madera, es algo corto y pega demasiado alto. El electromazo pega demasiado bajo, poniendo en peligro la conservación de la campana.

<b>Mecanismos para tocar</b>	(09) electromazo
<b>Actuaciones</b>	La campana ha sido dotada de electromazo. Los soportes han sido reforzados con una estructura de hierro, que impide el movimiento de la campana.
<b>Protección</b>	Protección genérica al encontrarse en un BIC declarado. No obstante debería incoarse expediente individual para incluir en el Inventario General de Bienes Muebles la campana y su yugo original, por su extraordinario interés.
<b>Valoración</b>	En caso de rotura sólo puede ser soldada. Puede remplazarse por otra campana de distinta afinación.
<b>Instalación</b>	La instalación ha sido sustituida y debe ser reconstruida para restaurar los valores sonoros y culturales del instrumento, así como los toques tradicionales.

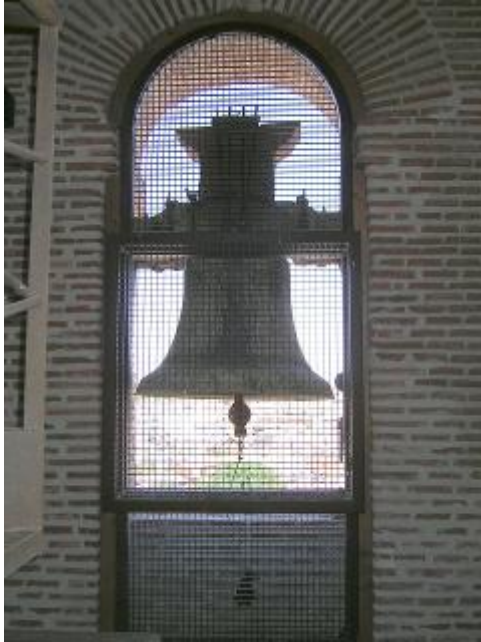
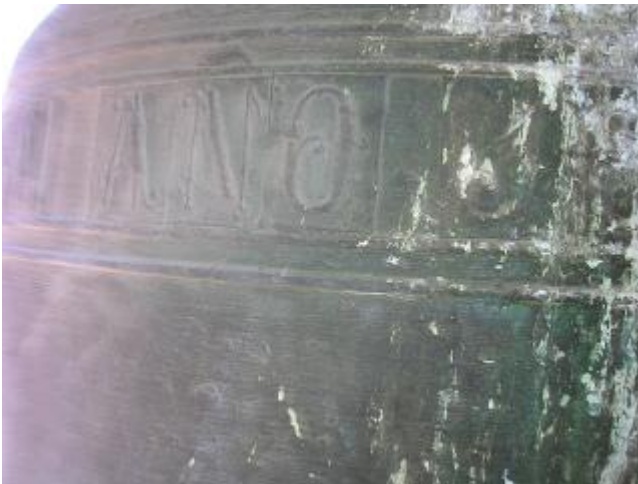
## Sagrados Corazones (6)

**Descripción** La campana es muy difícil de leer, tanto por la suciedad que la cubre como por la proximidad de la reja que impide acercarse (puesto que la campana es tan ancha como el vano y no hay espacio para salir afuera). En la parte superior se puede leer " ... AZONES DE JESUS Y MARIA AÑO 1897 ... " que seguramente significa **CORAZONES DE JESÚS Y MARÍA AÑO 1897.**

<i>de la reja que impide limpiar la campana)</i>
<b>Prima</b>	<i>Re 4 -48</i>
<b>Hum</b>	<i>Do 3 -37</i>
<b>Tercera menor</b>	<i>Fa 4 -11</i>
<b>Quinta</b>	<i>La 4 +46</i>
<b>Octava</b>	<i>Re 5 -38</i>
<b>Toques tradicionales</b>	<i>Probablemente esta campana, por sus dimensiones, muy ajustadas a la torre, permaneciese fija, tocando exclusivamente mediante el badajo.</i>
<b>Toques actuales</b>	<i>Solamente repique mediante electromazo exterior.</i>
<b>Yugo</b>	<i>Yugo de madera original</i>
<b>Estado de conservación</b>	<i>Campana extremadamente sucia. La espesa reja de hierro que rodea la campana dificulta su acceso para su conservación e impide el repique manual. Penoso estado de conservación. El electromazo pega algo bajo. En el badajo dice, con letras golpeadas en frío " J. D. G - I. C. H - E. P. S / A. F. GP - A. Q. G - A. B. H / JA. G. C - C. S. P " que corresponden probablemente a las iniciales de los que han trabajado en alguno de los procesos de restauración. En el extremo del badajo hay un trozo de trapo rojo, colocado seguramente para evitar golpearse durante las obras.</i>

<b>Mecanismos para tocar</b>	<i>(03) electromazo</i>
<b>Actuaciones</b>	<i>La campana ha sido dotada de electromazo.</i>
<b>Protección</b>	<i>Protección genérica al encontrarse en un BIC declarado. No obstante debería incoarse expediente individual como Bien Mueble de Interés Cultural para el yugo original, por su extraordinario interés, incluyendo también la campana.</i>
<b>Valoración</b>	<i>Campana interesante. Puede refundirse en caso de rotura tras su documentación.</i>
<b>Instalación</b>	<i>La instalación ha sido sustituida y debe ser reconstruida para restaurar los valores sonoros y culturales del instrumento, así como los toques tradicionales.</i>

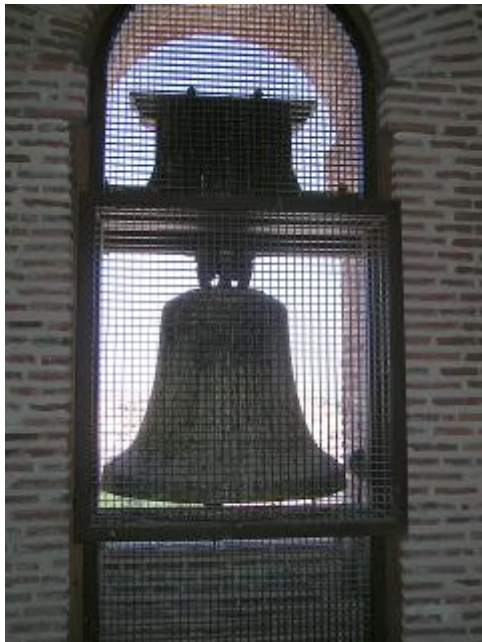
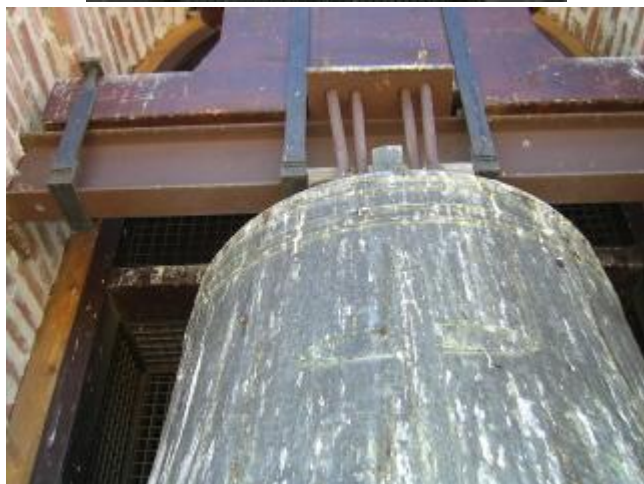
## Grande (7)

**Estado de conservación** Campana extremadamente sucia. La espesa reja de hierro que rodea la campana dificulta su acceso para su conservación e impide el repique manual.

La viga de hierro de la que pende la campana modifica sustancialmente su sonoridad.

Penoso estado de conservación.

El yugo original ha sido sustituido por una viga de hierro y un yugo aparente de madera.

- Protección** *Protección genérica al encontrarse en un BIC declarado.*
- Valoración** *Campana interesante. Puede refundirse en caso de rotura tras su documentación.*
- Instalación** *La instalación ha sido sustituida y debe ser reconstruida para restaurar los valores sonoros y culturales del instrumento, así como los toques tradicionales.*
